工程缺失改善施工要領

工程名稱：鴨母溝排水護岸改善及清淤工程

日期：100.05.12

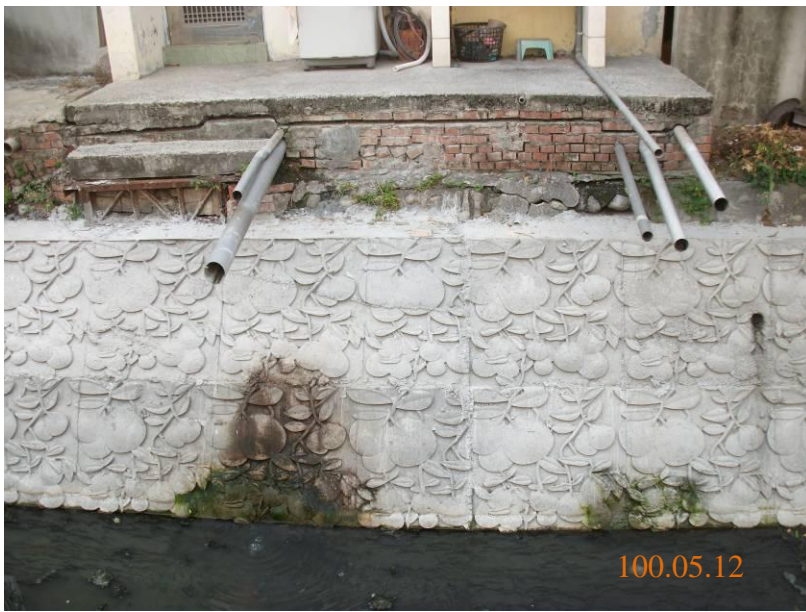
說明：
缺失改善前 1

護岸及保護工
出現蜂巢現象
100.05.12

<input type="checkbox"/> 材料送審 <input type="checkbox"/> 缺失通知 <input type="checkbox"/> 審查回文 <input checked="" type="checkbox"/> 一般事項		
受文者	花壇鄉公所	
副本收受者	盛偉工程顧問有限公司;世盛土木包工業	
送達方式	<input type="checkbox"/> 傳真 <input type="checkbox"/> 郵寄 <input checked="" type="checkbox"/> 親送 <input type="checkbox"/> E-mail	
改善要領		
<p>有關缺失改善方式原則如下：</p> <p>a. 針對護岸及保護工發生蜂巢現象之改善方式</p> <p>其施工要領如下：</p> <ol style="list-style-type: none"> 1. 將蜂巢區域鬆落之混凝土骨材敲除。 2. 將敲除區域清洗乾淨。 3. 以無收縮水泥修補。 4. 無收縮水泥修補範圍應為正方形、矩形或圓形，不得任意塗抹修補。

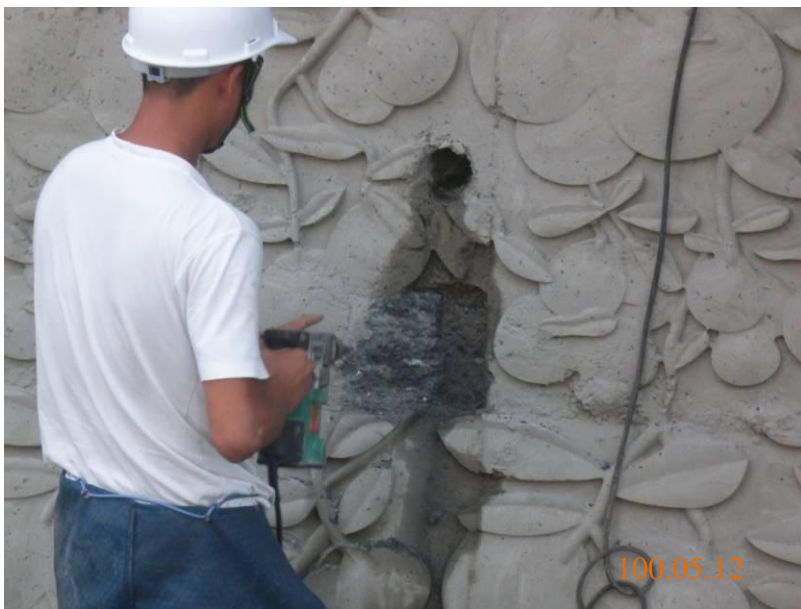
說明：
缺失改善前 2

護岸及保護工
出現蜂巢現象
(近照)
100.05.12

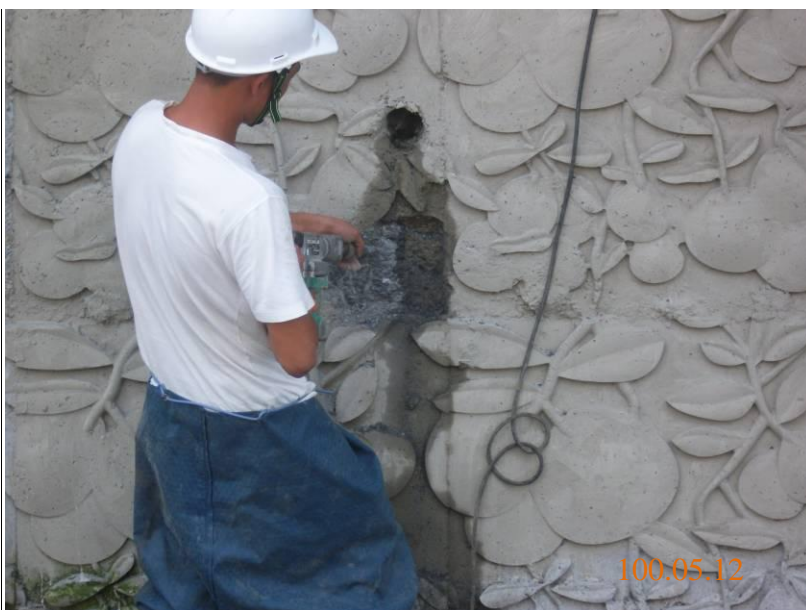
說明：
缺失改善中 1

針對蜂巢區塊
部份鑿除
100.05.12

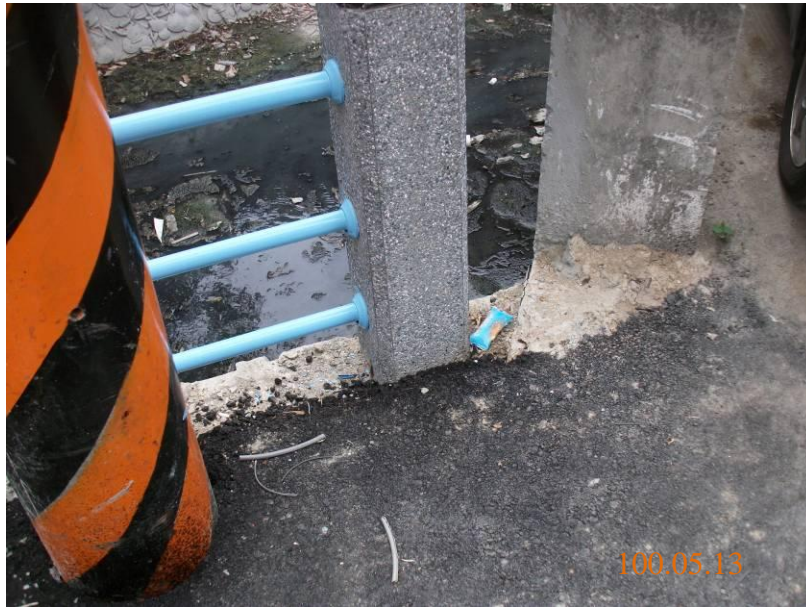
說明：
 缺失改善前 1
 混凝土垂直面
 與水平度需再
 整修
 100.05.13

<input type="checkbox"/> 材料送審 <input type="checkbox"/> 缺失通知 <input type="checkbox"/> 審查回文 <input checked="" type="checkbox"/> 一般事項		
受文者	花壇鄉公所	
副本收受者	盛偉工程顧問有限公司;世盛土木包工業	
送達方式	<input type="checkbox"/> 傳真 <input type="checkbox"/> 郵寄 <input checked="" type="checkbox"/> 親送 <input type="checkbox"/> E-mail	
改善要領		
<p>有關缺失改善方式原則如下：</p> <p>b. 針對已發生混凝土垂直面與水平度不足之改善方式</p> <p>其施工要領如下：</p> <ol style="list-style-type: none"> 1. 將垂直面及水平度不足區域範圍敲除或打除。 2. 將敲打除之範圍清洗乾淨。 3. 以無收縮水泥修補。 4. 修補結果應符合垂直與水平之設計要求。 5. 修補過程垂直水平度應輔以水線、鉛球及押尺施工，不得以目視方式施工。 		
業主	監造單位	承攬廠商

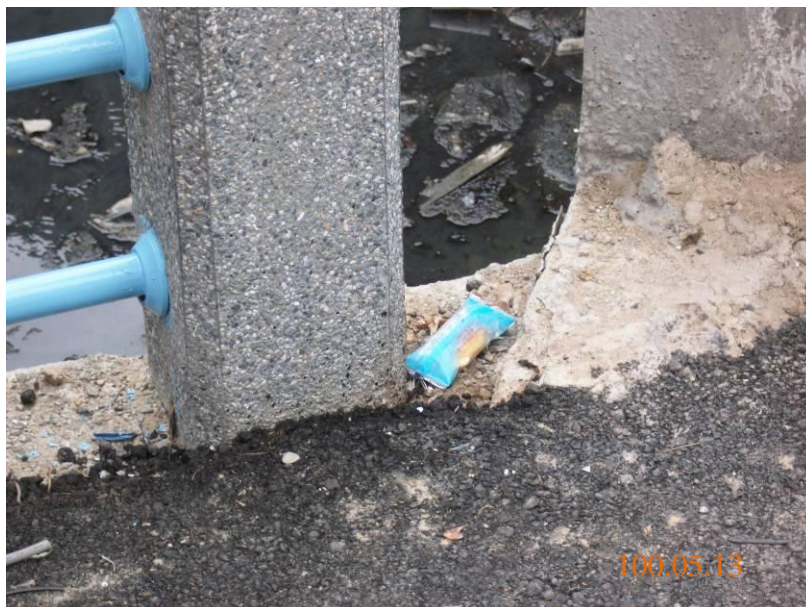
說明：
 缺失改善前 2
 混凝土垂直面
 與水平度需再
 整修(近照)
 100.05.13

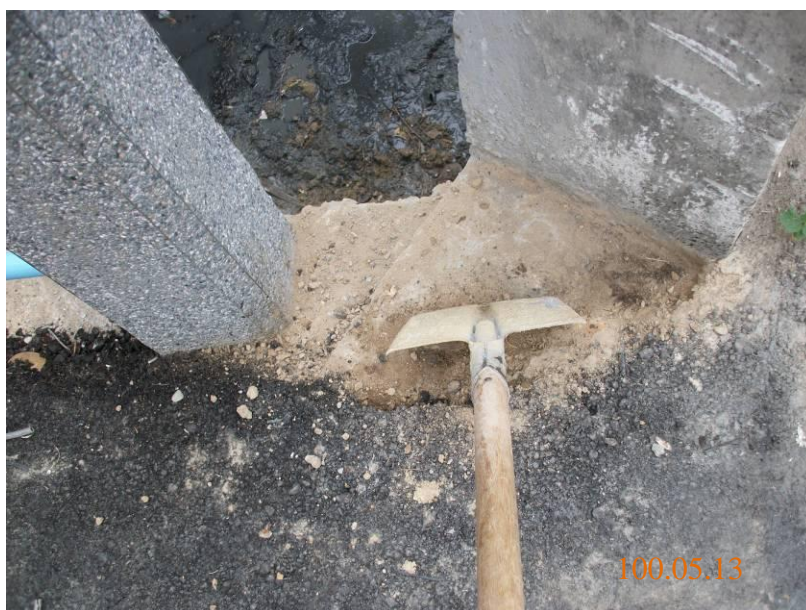
說明：
 缺失改善中 1
 於混凝土垂直
 面與水平度不
 足處進行清潔
 100.05.13
