大埔截水溝堤岸(延和一橋至第三大埔橋路段)雙向道路路面

顛簸問題及坍塌風險案現場會勘紀錄

一、 時間：112 年 3 月 3 日（星期五）上午 9 時 30 分整

二、 地點：延和一橋

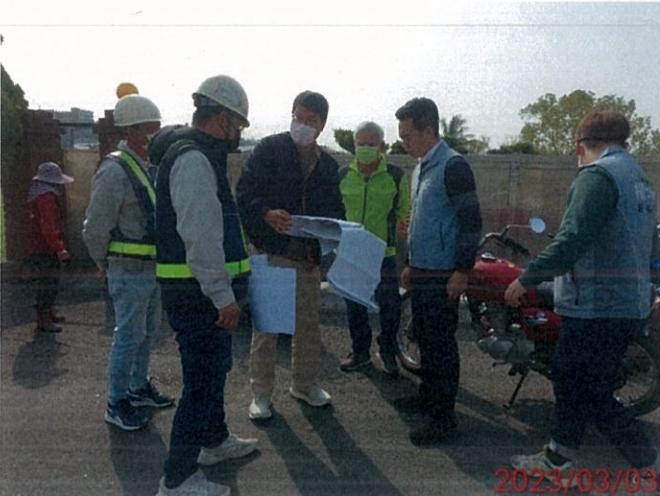
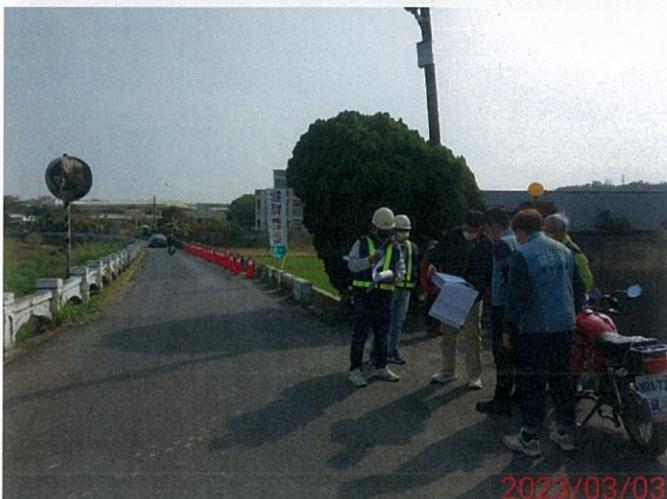
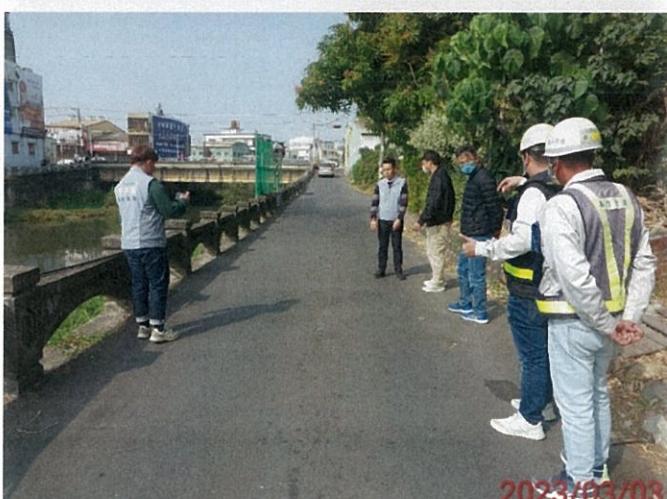
現況照片

2. 另延和一橋至第三大埔橋左岸道路路側沉陷及省道台一

線至延和二橋右岸道路顛簸部分，因配合工程工序，目

前暫以臨時性方式辦理改善，如下：

(1) 延和一橋至第三大埔橋左岸道路路側沉陷部分：

因沉陷區域無立即影響主線行車安全，暫以交通

(2) 省道台一線至延和二橋右岸道路顛簸部分：視影

響行車安全程度，採局部性辦理瀝青混凝土路面

錐配合連桿警示。

刨封改善。

3. 請監造單位及承攬廠商協助監看本案路段路面沉陷及顛簸情形，倘有需辦理路面改善，立即報請本府勘查，以維用路人行車安全。
